# 通学路の危険箇所＜平泉①＞

# 通学路の危険箇所＜平泉②＞

## 通学路の危険箇所＜長島＞

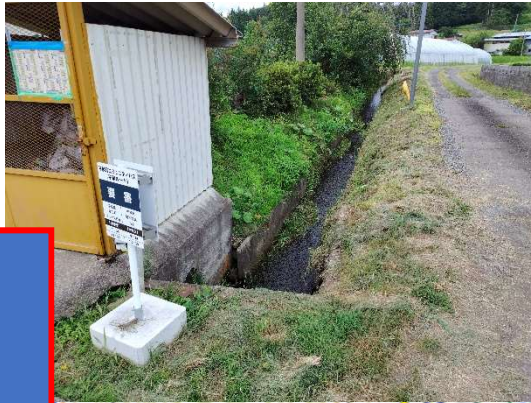
水路に蓋や柵がなく危険

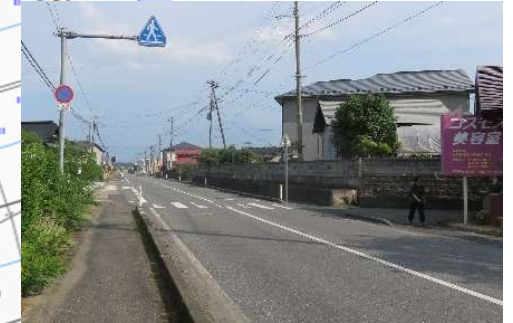
自転車に乗っている児童生徒とバスが接触する危険がある。

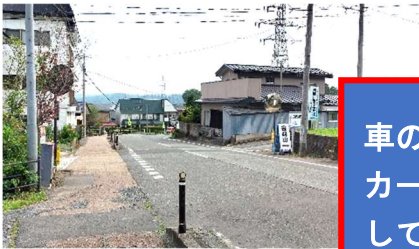
車の速度が速く危険  
カーブミラーが破損  
している

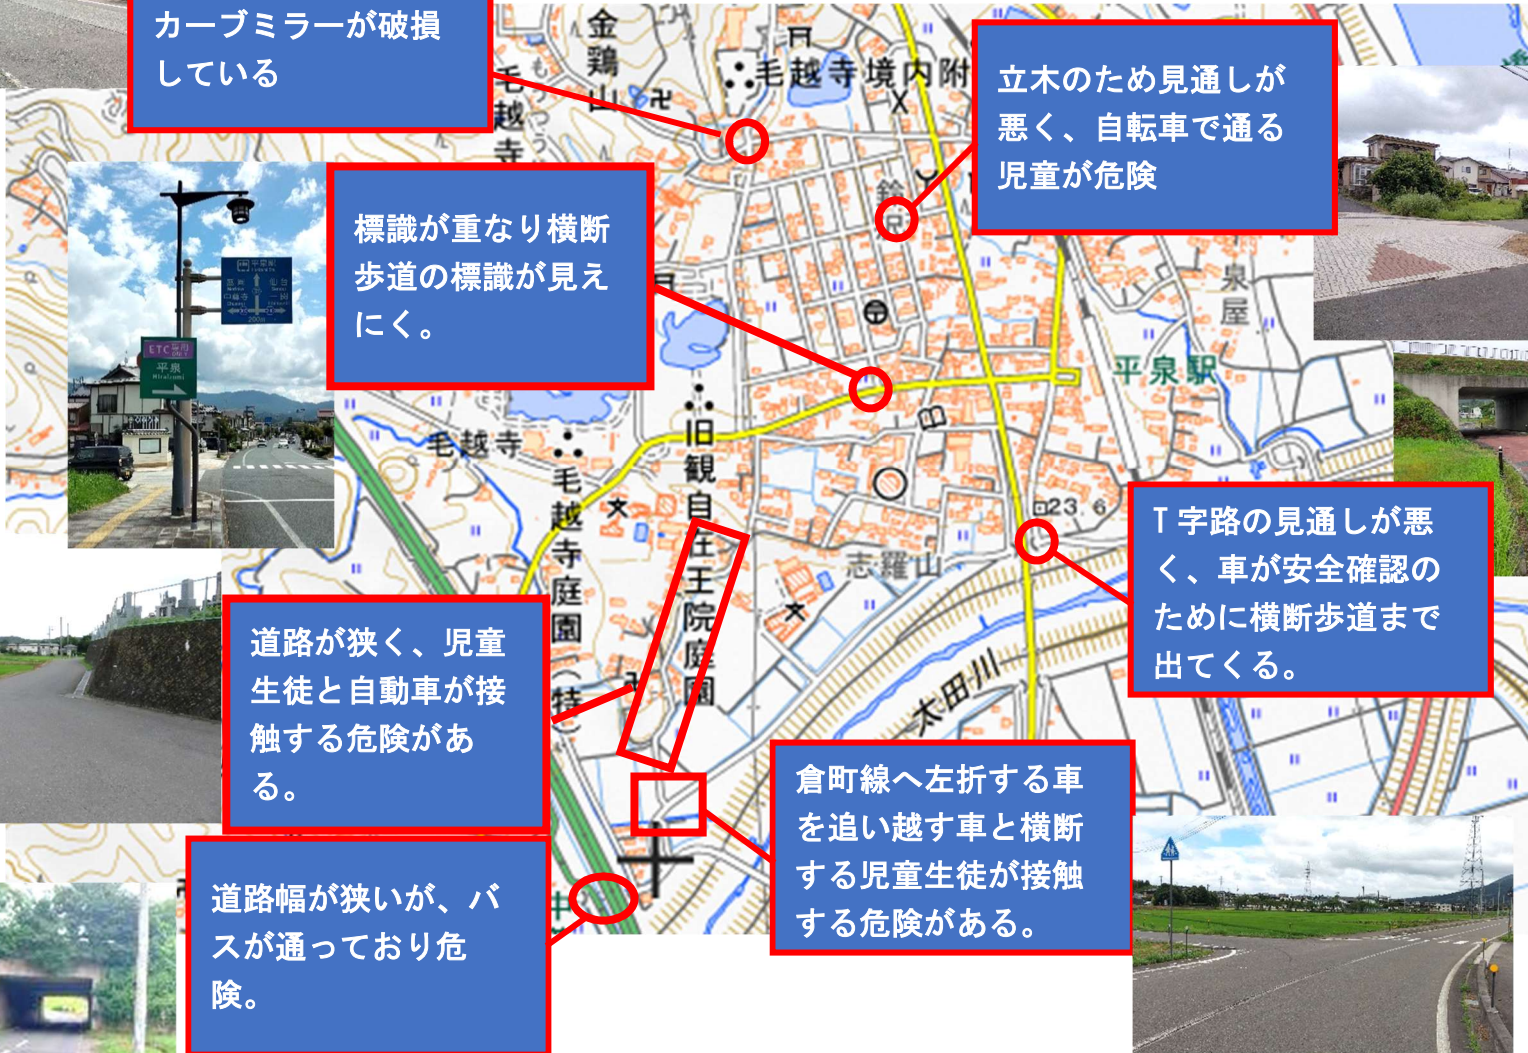
立木のため見通しが  
悪く、自転車で通る  
児童が危険

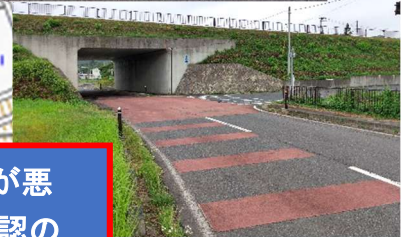
道路が狭く、児童  
生徒と自動車が接  
触する危険があ  
る。

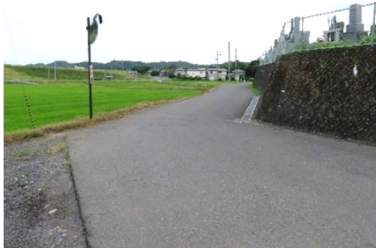
倉町線へ左折する車  
を追い越す車と横断  
する児童生徒が接触  
する危険がある。

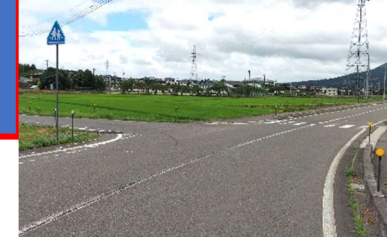
道路幅が狭いが、バ  
スが通っており危  
険。
