# 無量光院跡舞台内覧会資料

令和8年3月28日 午前11時～ 平泉文化遺産センター

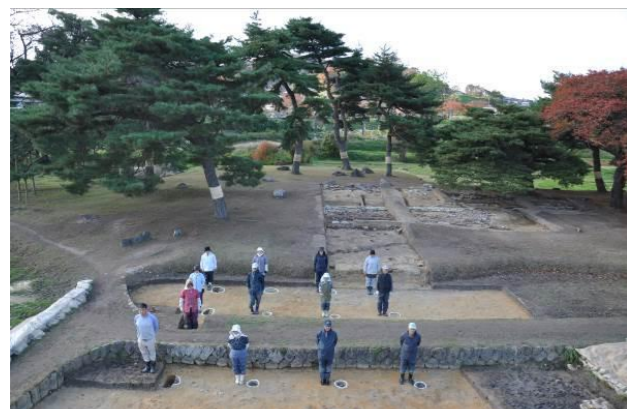
見つかった舞台遺構

舞台は平成22年の発掘調査において、中島東端から発見されました。総柱で規模は5.9m四方の正方形をしています。阿弥陀堂(本堂)の正面かつ中軸線上に位置しています。柱の建て方は一律でなく、島に一番近い西端の列は掘り込み、それ以外は打ち込んで柱を建てていました。柱の樹種はクリでした。

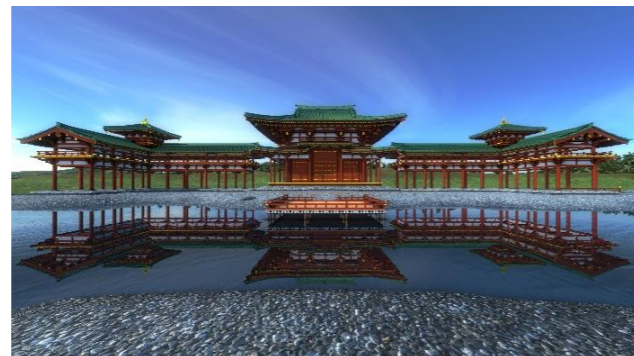
無量光院阿弥陀堂と舞台の復元CG  
復元考証: 京都大学大学院教授 富島義幸  
CG作成: 共同研究者 竹川浩平

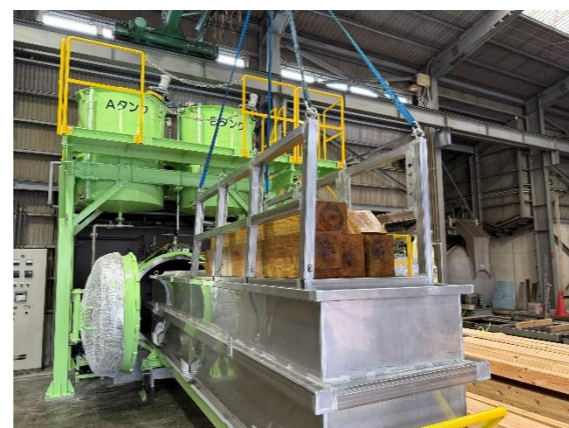
防腐処理の様子(奥の窯で薬剤を浸透させる)

令和6年度に材料購入と防腐処理を行い、令和7年度に舞台の設置工事を行いました。

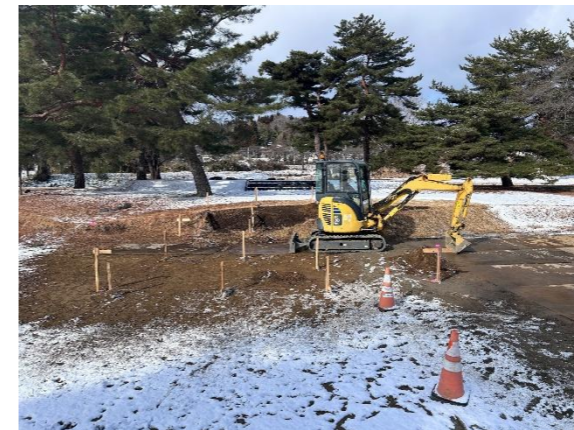
①基礎を据えるための掘削開始

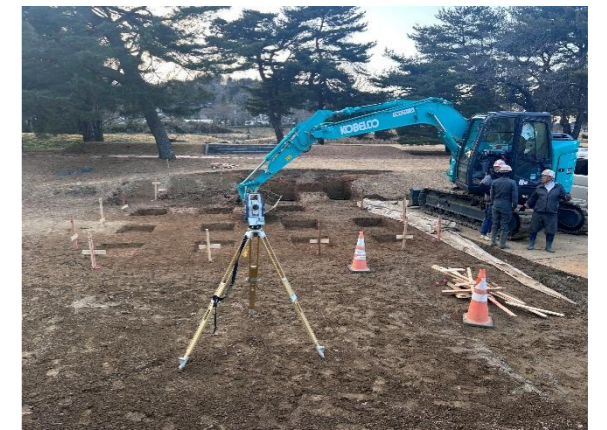
②基礎を設置する16か所の穴を掘る

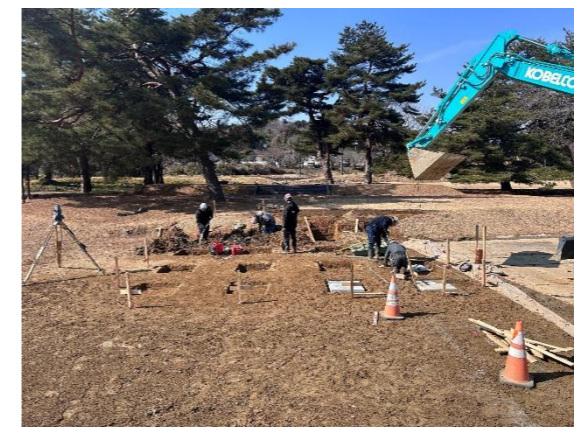
③70cm四方のコンクリートブロックを設置

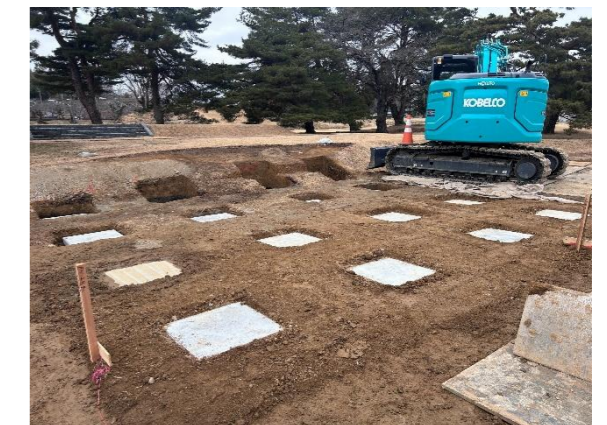
④設置完了

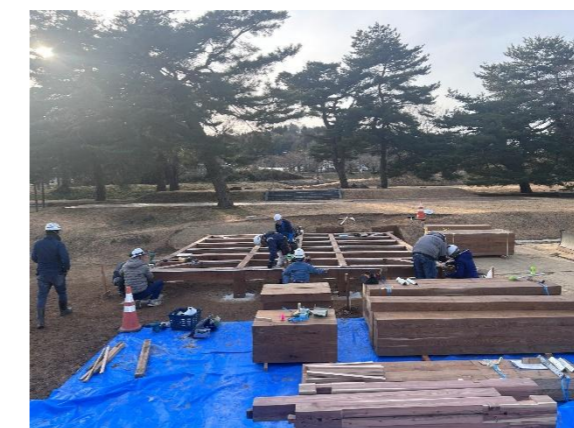
⑤搬入した材料を組み立てる

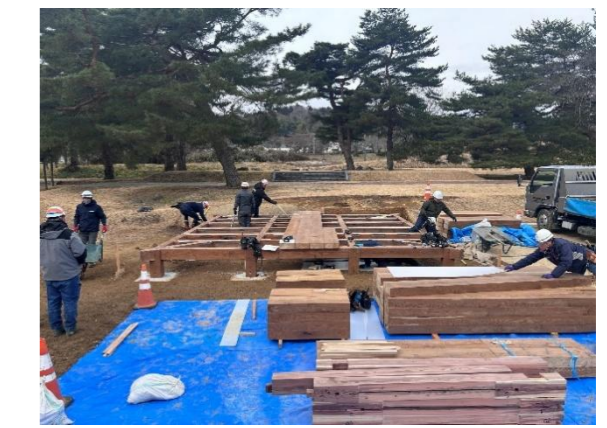
⑥床板を張る(厚さ12.5cmの栗材)

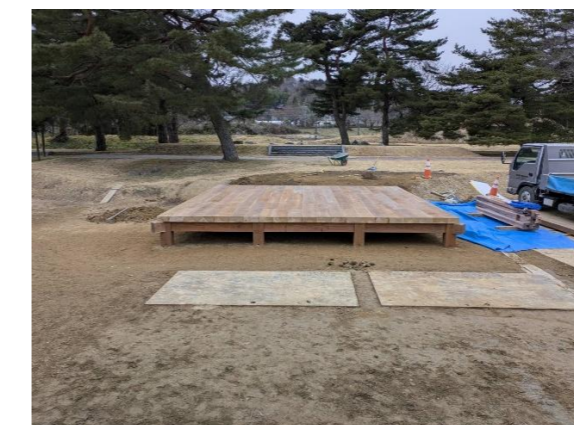
⑦床板張り完了

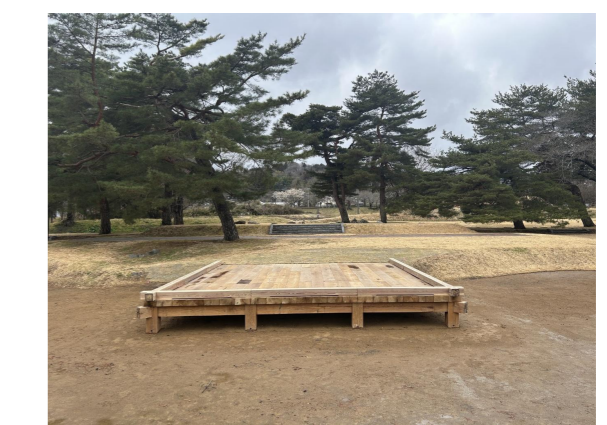
⑧舞台完成
